失敗に終わったディエップ奇襲上陸作戦

FAILED LANDING ON THE DIEPPE

解説◆白石 光

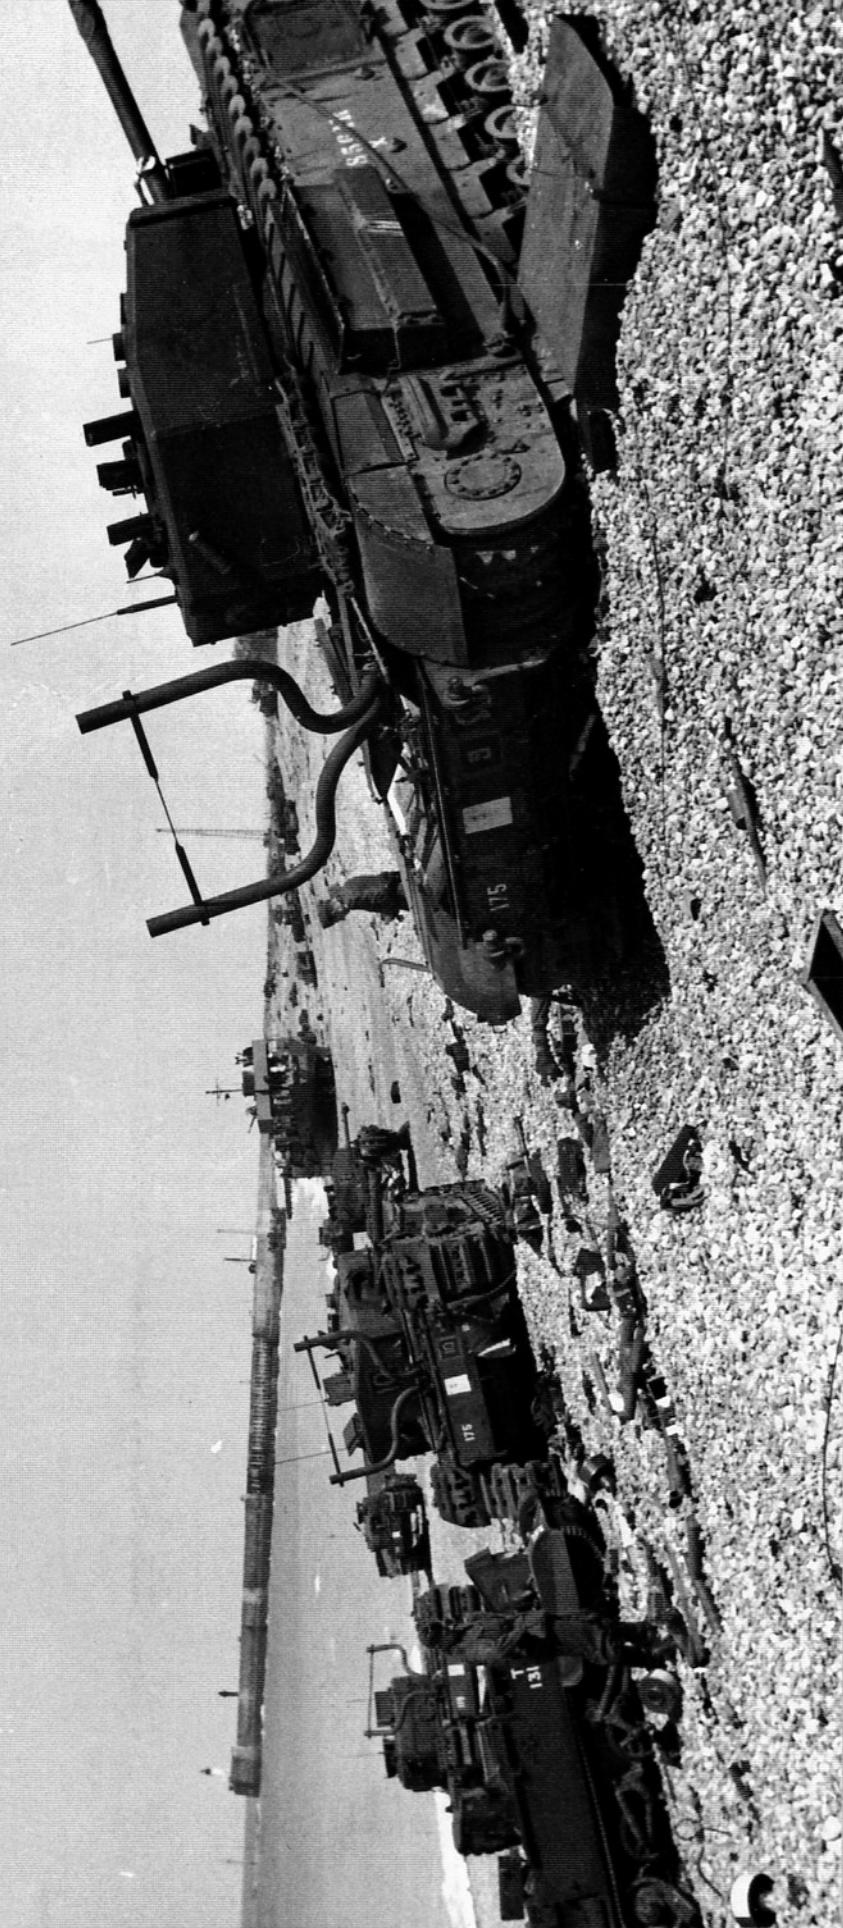
放棄されたチャーチルの群。右側、B中隊第9小隊所属のMk. IIIは機関部が焼損したらしく、吸気ルーバー上部のメッシュ部部分から砲塔側面にかけてが焼けている。車体後部右側に落ちている大きな長方形のものは、吸気ルーバー上部に取り付けた使用する渡渉用延長ダクト。画面左側、6ポンド砲の空薬莢多数を始めとする、散乱した各種遺棄器材を見つめるドイツ兵の後には、ユニバーサル・キャリアーも1輌擋座している。

Churchill Mk. III of B Co. installed extension exhaust tube.

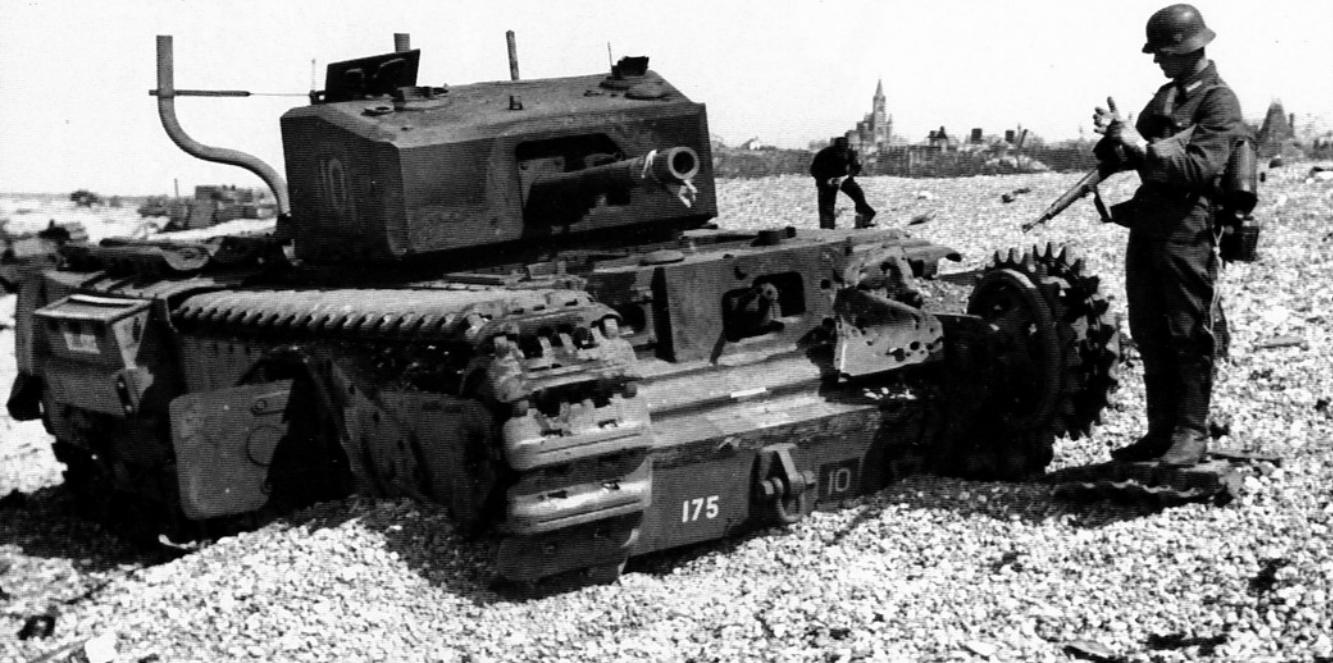
Churchil Mk. III tank of B Co. removed track of left side.

B中隊第10小隊所属のチャーチルMk. III。左側履帯が脱落しているが、これは地雷や対戦車兵器によるものではない。写真にも写っている、この一帯独特の大粒の砂利浜が犯人である。チャーチル初期型に使用されていた写真のB.T.S.3(重)型履帯にとり、ここでの海岸の勾配と砂利の抗力の組み合わせが、履帯連結ピンの折損に最適という悪条件を生んでしまったのだ。

さて、このようにして実施されたジュビリー作戦だったが、その結果は惨憺たる有様だった。ディエップ地域一帯独特の砂利で構成された海岸線では、浜の勾配角と砂利の抵抗値のバランスが、当時チャーチル戦車が利用していた履帯の連結ピンを折損するのにちょうどよい値となってしまい、弾雨の中、履帯を切斷したチャーチルが続出してしまった。加えてカナダ第2歩兵師団の歩兵たちも、壊滅的な打撃を受けてしまっ

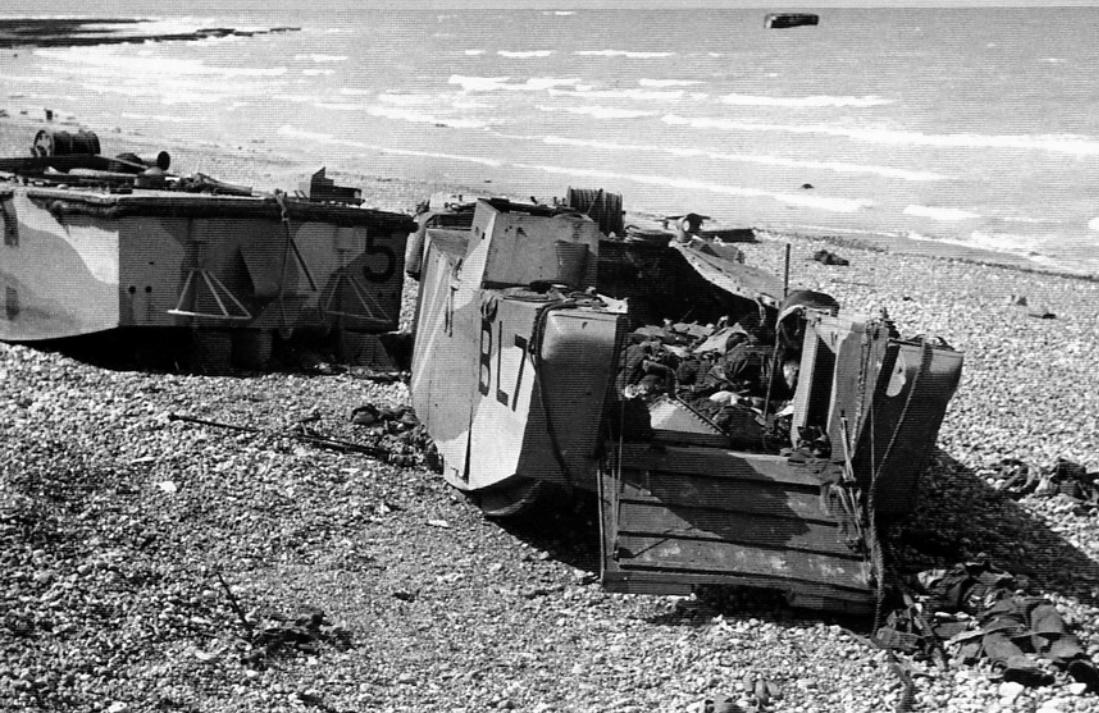
擱座したLCA（強襲揚陸艇）と戦死したカナダ軍兵士たち。プロパガンダ用写真撮影のための「ヤラセ」臭い雰囲気もどことなく漂っているが、ちょうどこのとき、近隣にいたドイツ側報道陣が作戦当日中に取材活動に入った事実もあるため、一概にそうともいい切れない。なお、他の戦闘に比べて本作戦直後を捉えた写真が非常に多いのは、このドイツ側報道陣の活躍による。

Abandoned LCTs as pattern camouflage painted.

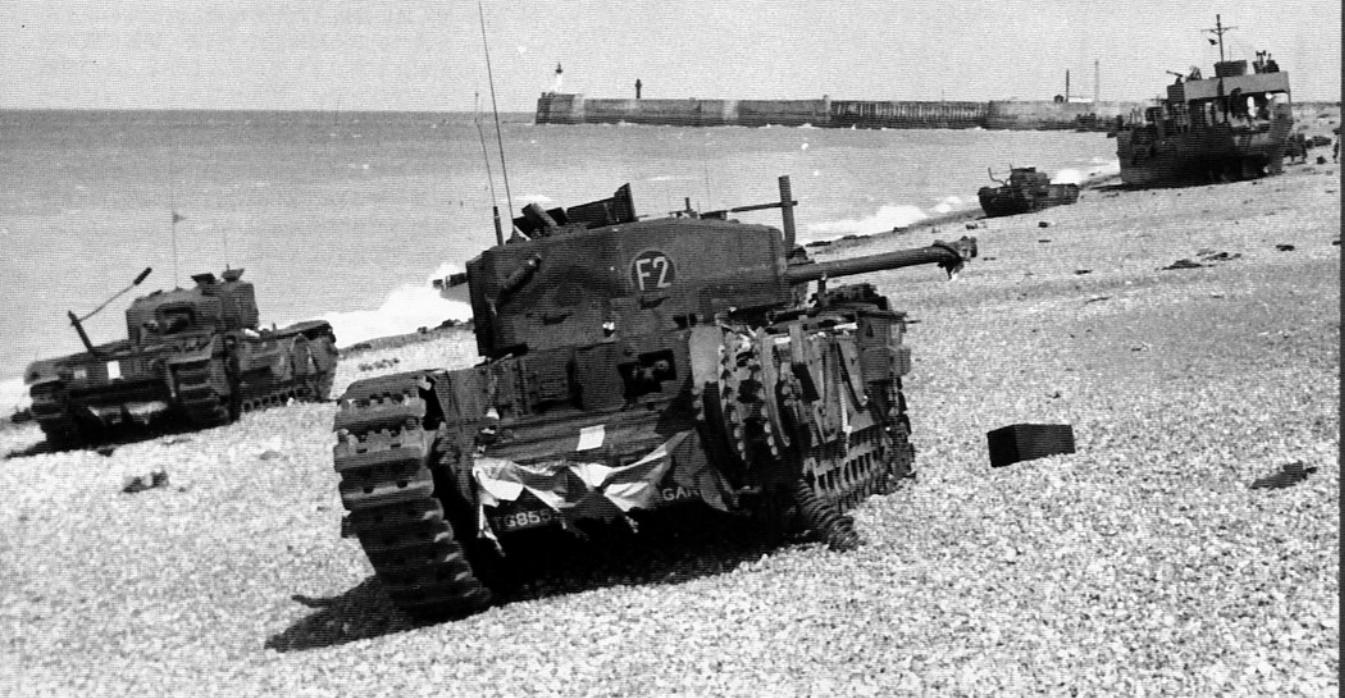
上陸地点“レッドビーチ”的情景。手前のチャーチルMk. IIIは、一見、地雷による損傷とも思えるが、車体下部にそれらしき痕跡は見当たらず、周囲の地面に炸裂孔もない。また、飛び出したボギーの傾斜角度から見ても、例によって連結ビンの破損による履帯切断後、あえて右側履帯のみで後進をかけて車体を偏向したために左第1転輪が力点となり、このような破損状況になったと推察できる。

Panoramic view of the Red Beach, beached LCT seeing in right side.

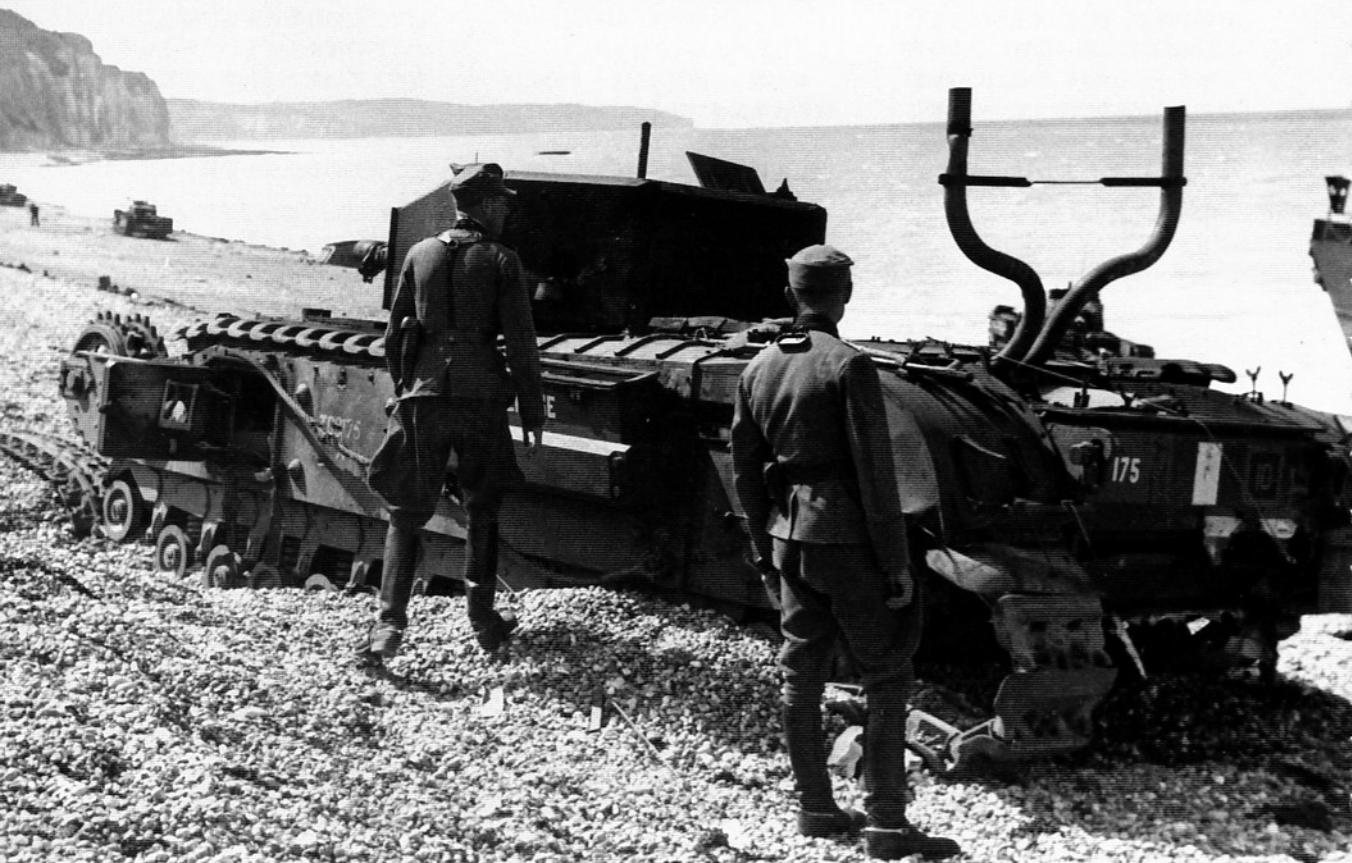
“ブロンディ”同様に左側履帯を切断して擋座したチャーチルMk. III。この作戦の記録写真では、チャーチルだけではなく、カナダ軍車輌の多くが車体を海岸線に平行にして擋座している。これは、戦車部隊が歩兵達に車体を掩護物として利用させたためであった。一般的に、縁もゆかりもない戦車部隊と歩兵部隊が組み合わされるのはわりと普通のこと、その場合の相互連携意識の欠如の結果、生じた悲劇も戦史上には散見される。しかし、本作戦ではお互いが同郷（カナダ）出身ゆえ、戦車が歩兵のためによく献身した。

Churchil Mk. III and Canadian vehicles abandoned on the beach.
